HALLOWEEN BEIM SERVICE-EINSATZ

Immer wieder erlebt unser Service-Team teilweise erschreckende Szenarien bei ihren Einsätzen. Hier ist nur ein kleiner Einblick, welche Schäden durch falsche Handhabung und Achtslosigkeit entstehen können.

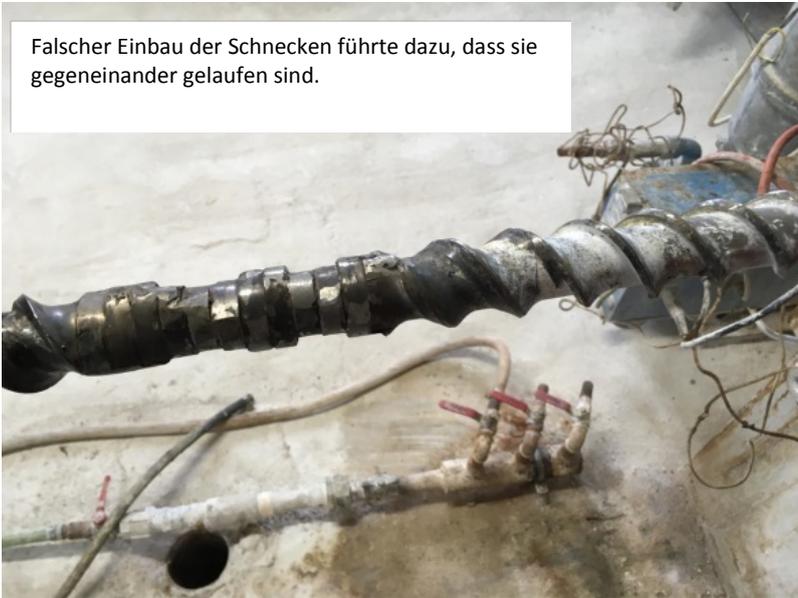
Falscher Einbau der Schnecken führte dazu, dass sie gegeneinander gelaufen sind.

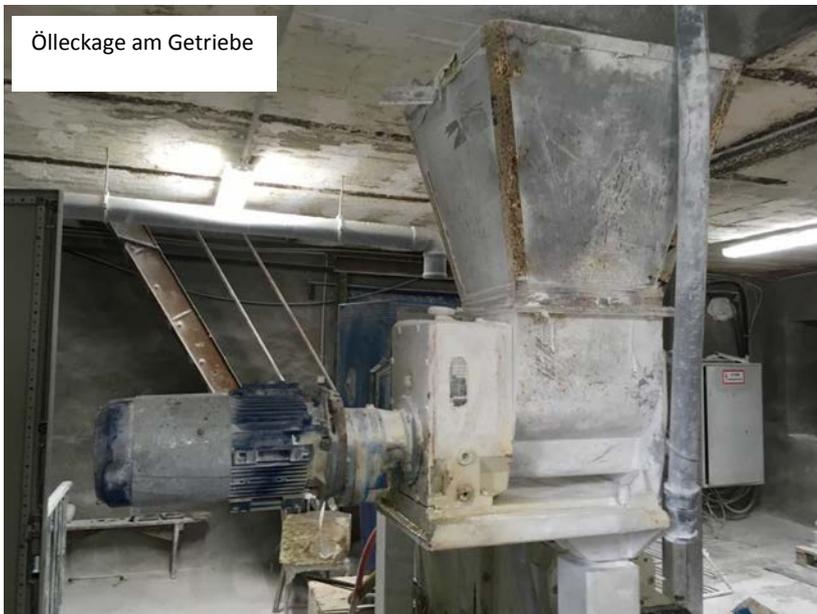
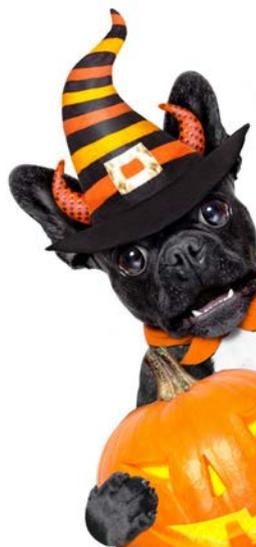
Ölleckage am Getriebe

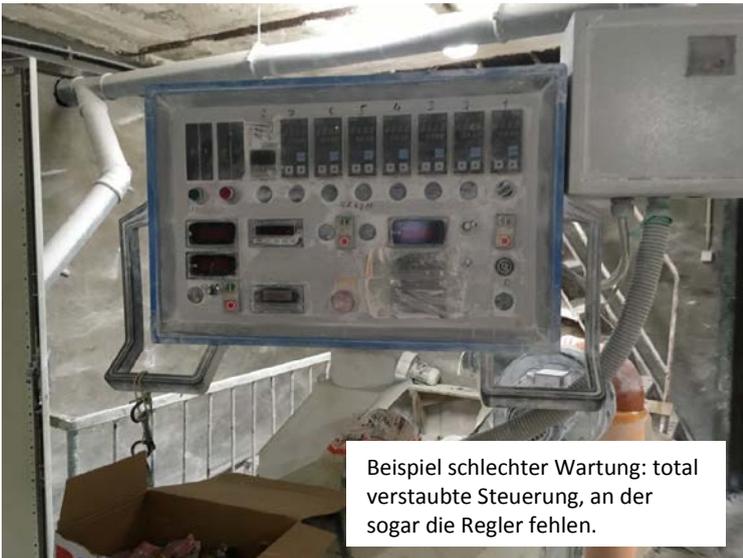
Beispiel schlechter Wartung: total verstaubte Steuerung, an der sogar die Regler fehlen.

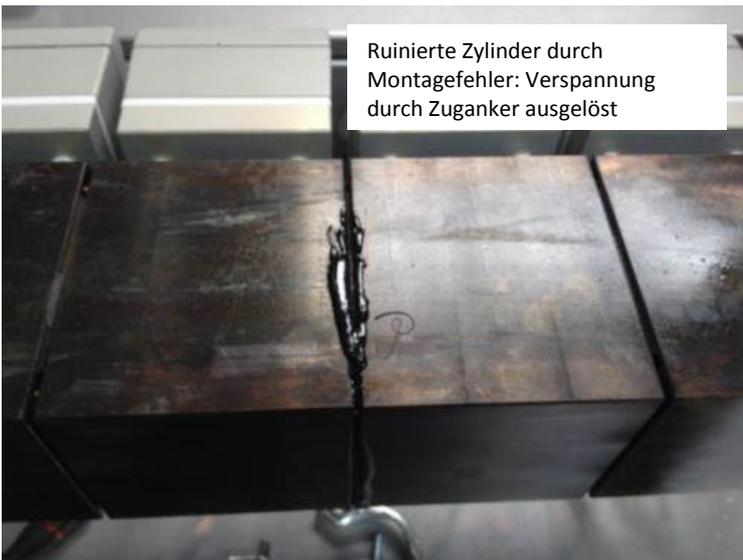
Ruinierte Zylinder durch Montagefehler: Verspannung durch Zuganker ausgelöst

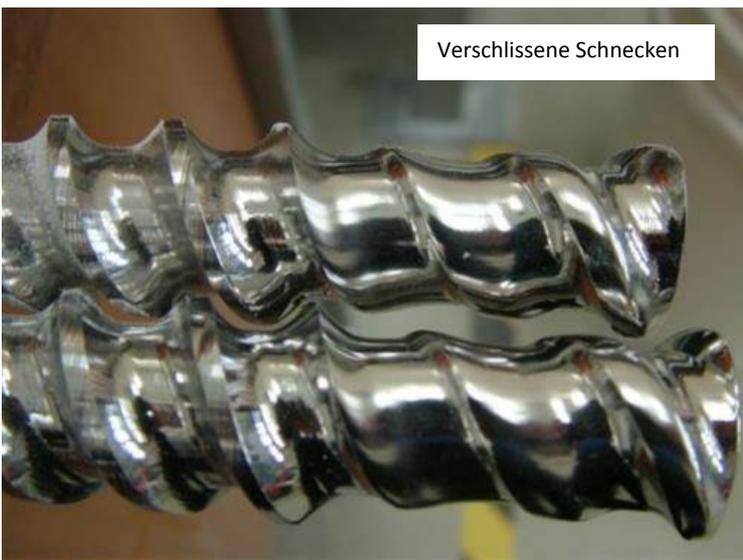
Verschlossene Schnecken

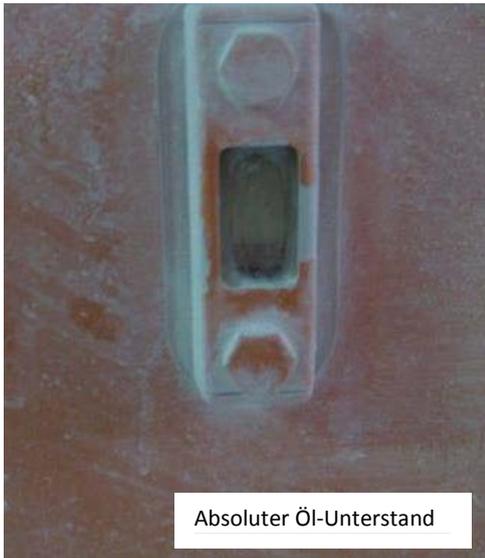
Absoluter Öl-Unterstand

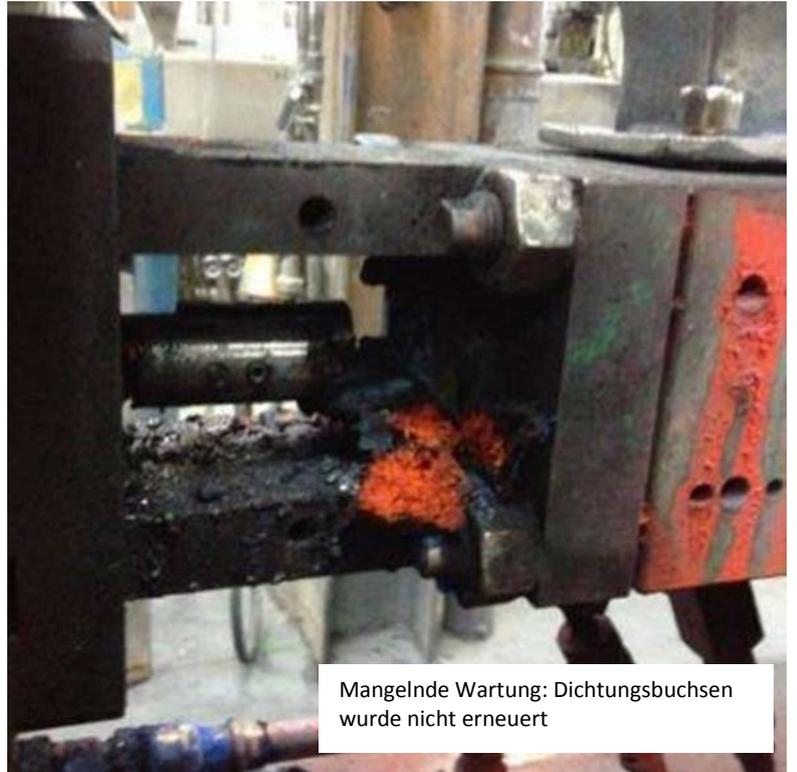
Mangelnde Wartung: Dichtungsbuchsen wurde nicht erneuert

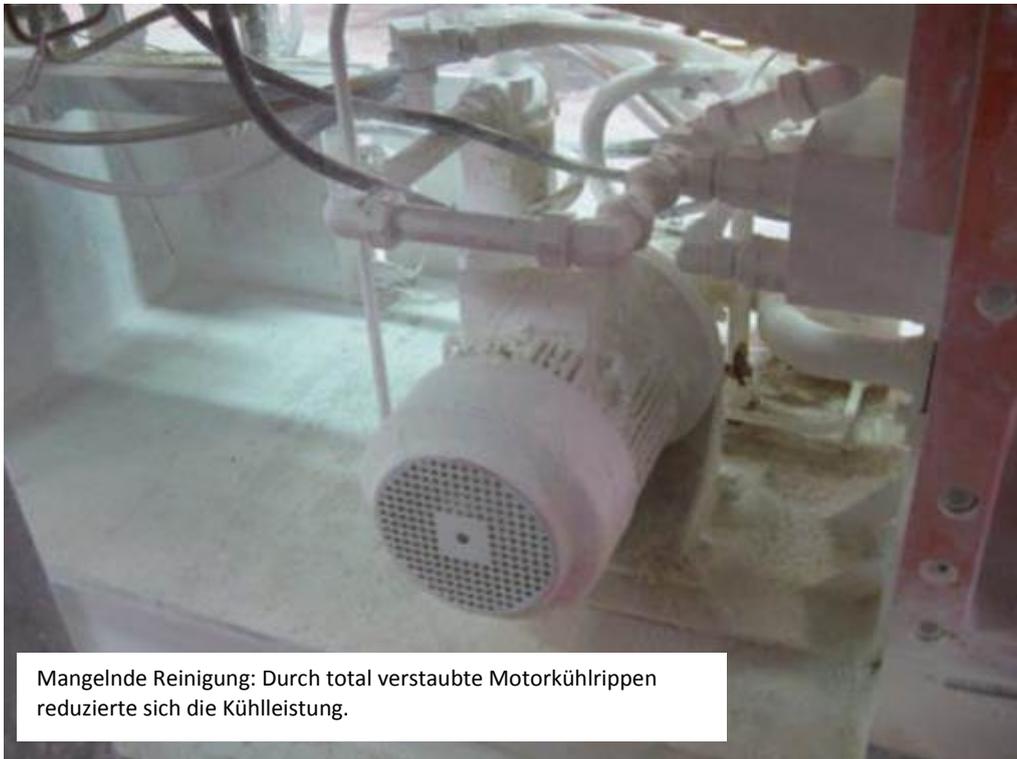
Mangelnde Reinigung: Durch total verstaubte Motorkühlrippen reduzierte sich die Kühlleistung.

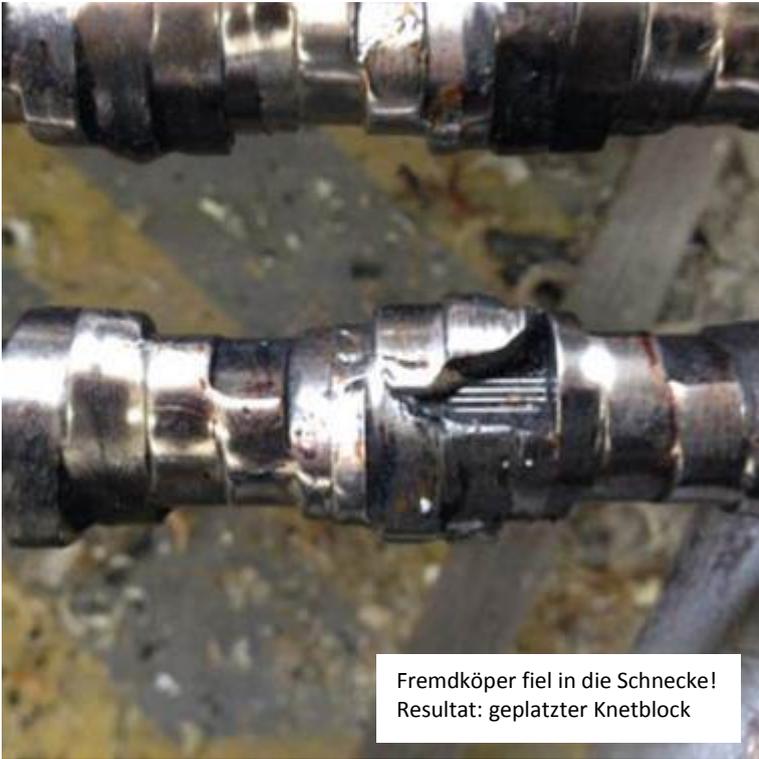
Fremdkörper fiel in die Schnecke!
Resultat: geplatzter Knetblock

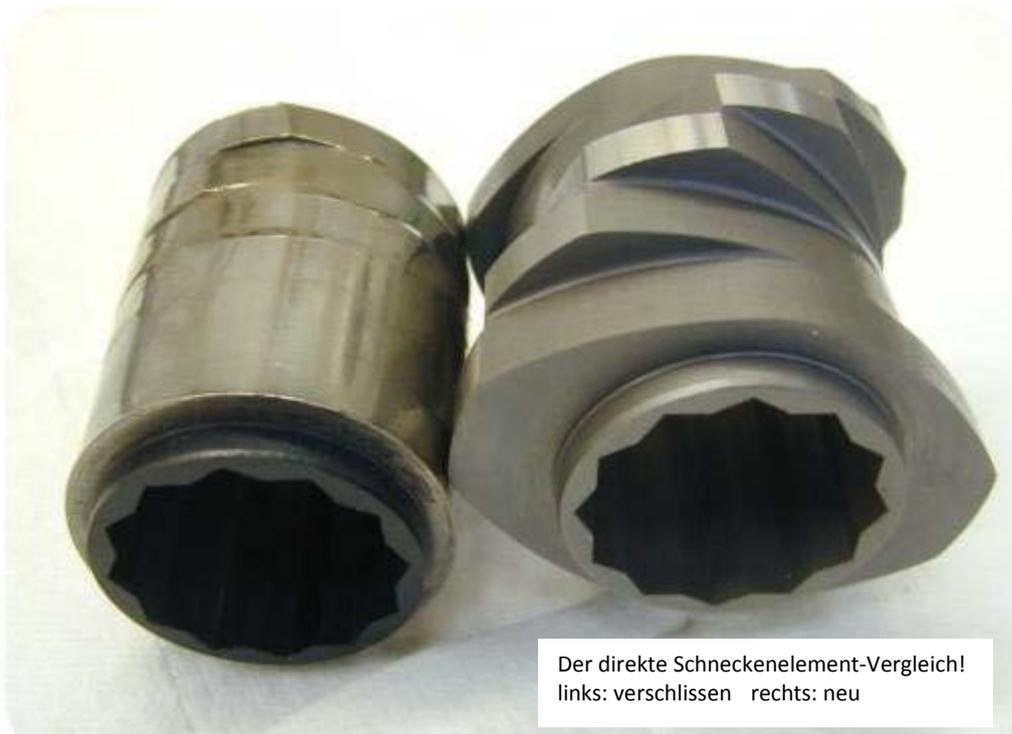
Der direkte Schneckenelement-Vergleich!
links: verschlissen rechts: neu
